► Drought and irrigation water quality: The case of the Valsequillo dam in Puebla

**SEQUÍA Y CALIDAD**

# DEL AGUA DE RIEGO

**El caso de la presa de Valsequillo en Puebla**

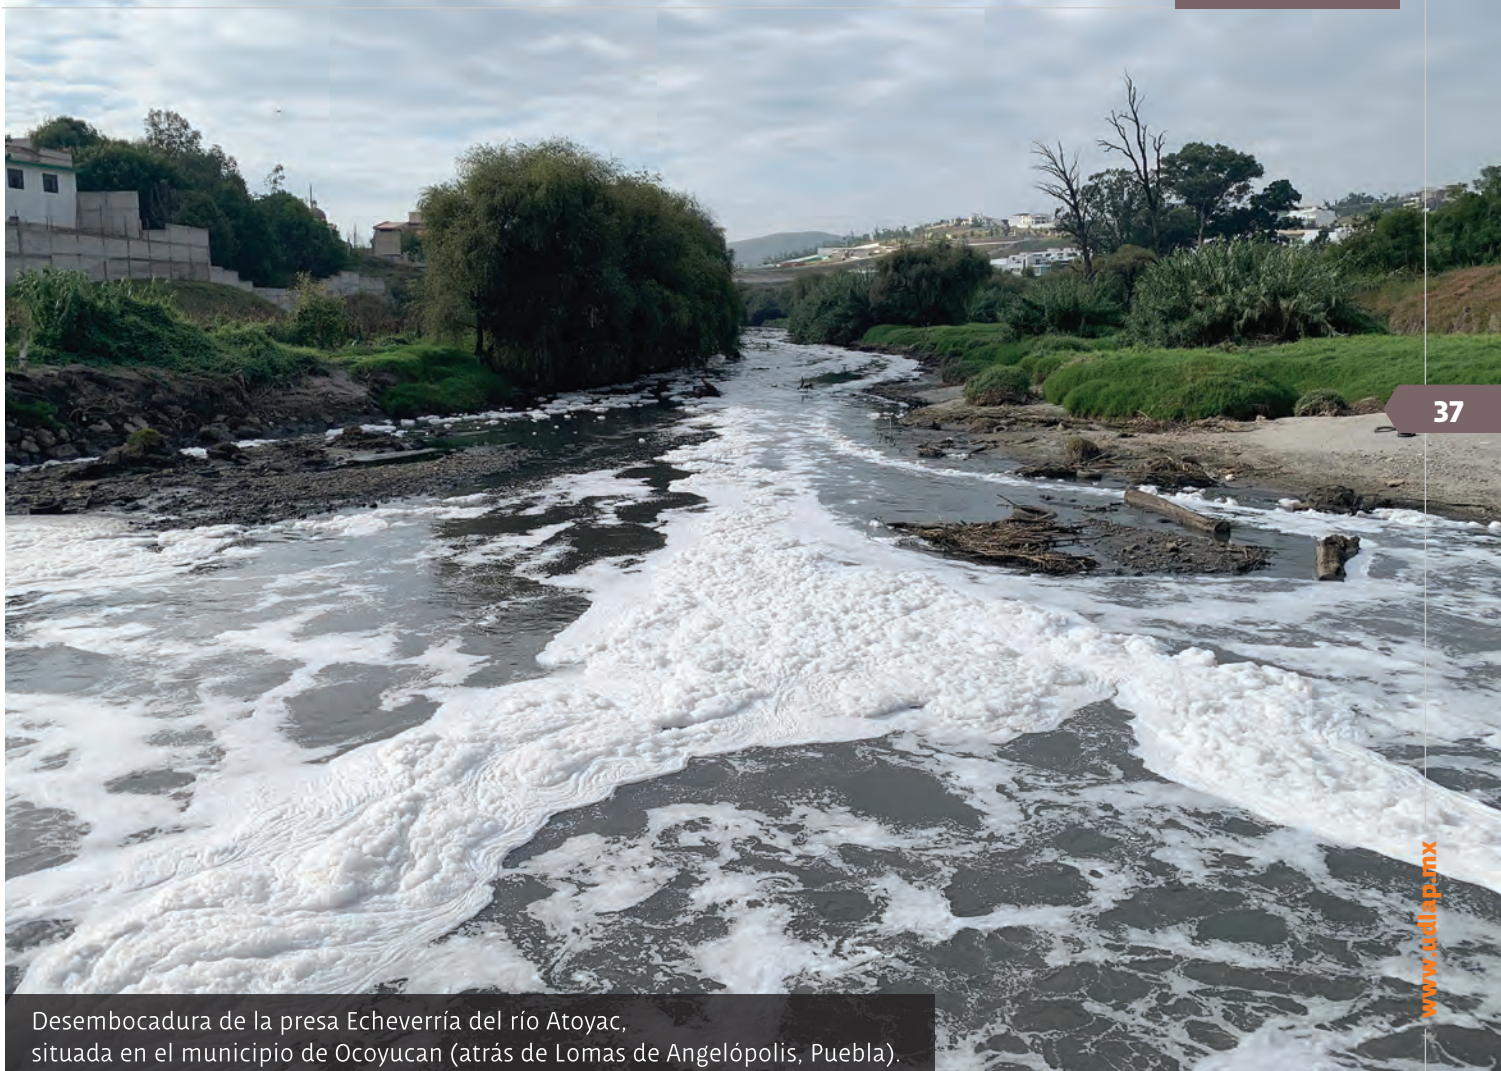
Desembocadura de la presa Echeverría del río Atoyac, situada en el municipio de Ocoyucan (atrás de Lomas de Angelópolis, Puebla).

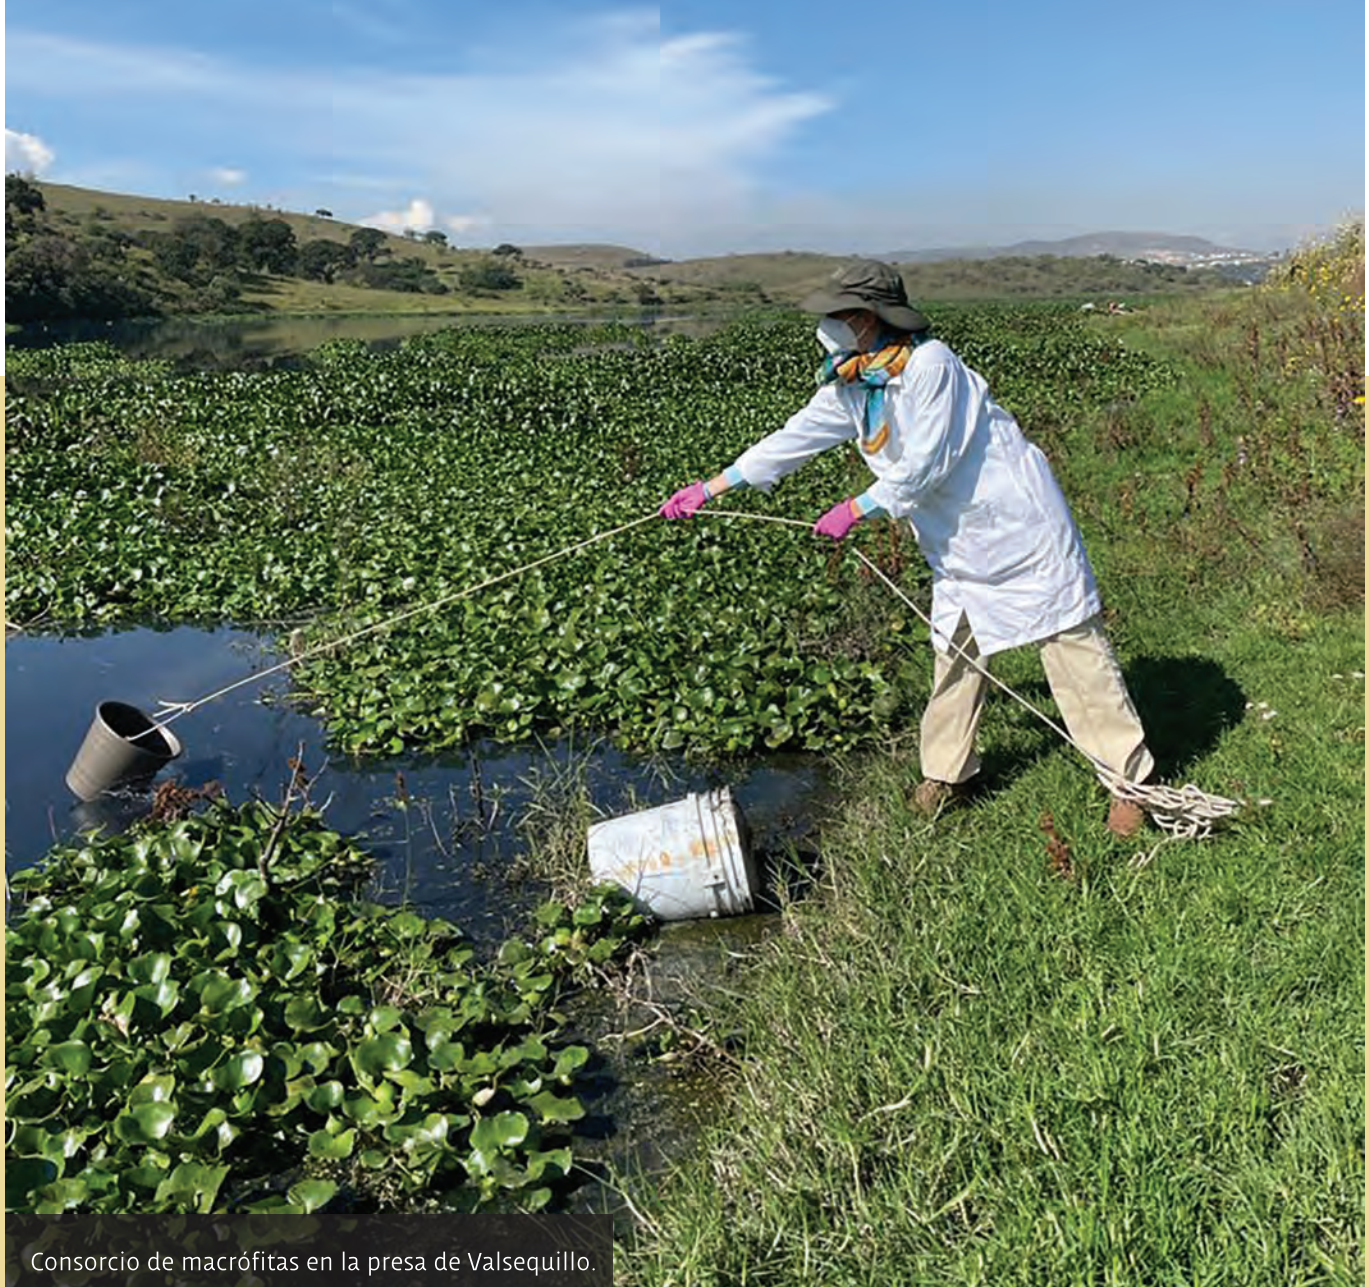
Consortio de macrófitas en la presa de Valsequillo.

Normalmente, el lirio (conocido como «consorcio de macrófitas») y algunos procesos como la sedimentación y la dilución permiten tener una calidad de agua «aceptable» para riego en la

presa (Ayala-Osorio *et al.*, 2015; Tabla-Hernández, 2019). Pero, al reducir de manera histórica los volúmenes líquidos de la presa, fenómenos como la mezcla de sedimentos (donde se acumulan contaminantes como metales pesados y otros) con el agua y la muerte de una gran parte del consorcio de macrófitas (el cual permite la depuración del río antes de entrar a la presa), provocan que la calidad del agua se deteriore y comprometa la salud de miles de personas, plantas y animales.
